MENGENALKAN RESIKO DARI INTRUSI AIR LAUT MELALUI PEMETAAN PARTISIPATIF MASYARAKAT PESISIR

Mochamad Firman Ghazali*, Choirunnisa Salabila, Ananda Dermawan, Lauditta Zahra, Mila Aulia, Ni Made Mega Meliana

*Jurusan Teknik Geodesi dan Geomatika Universitas Lampung, Bandar Lampung
Jl. Prof. Sumantri Brojonegoro No.1 Bandar Lampung 35145
Penulis Korespondensi : firman.ghazali@eng.unila.ac.id*

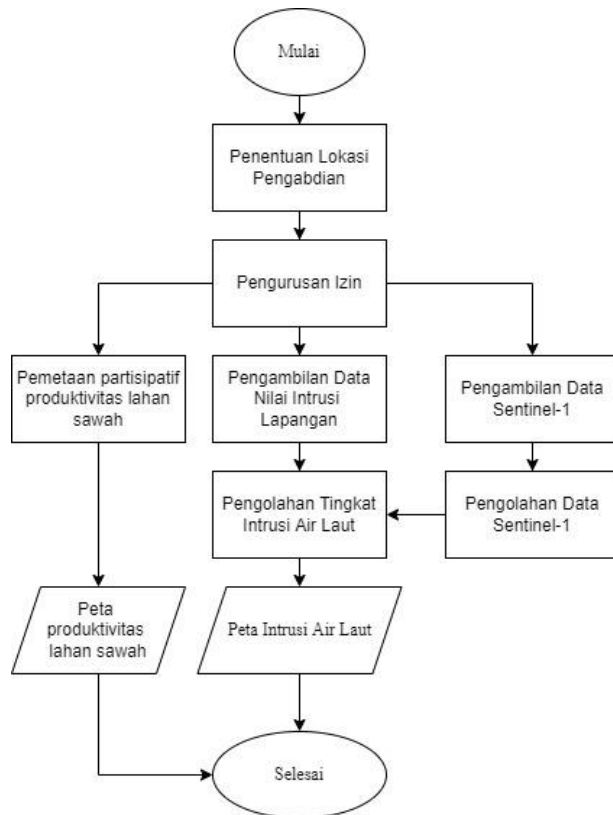
Gambar 3. Diagram alir kegiatan pengabdian di Desa Sriminosari dan Margasari Labuhan Maringgai, Lampung Timur

Kegiatan pengabdian ini dilakukan sesuai dengan diagram alir kegiatan (Gambar 3). Pengabdian dilakukan dengan penentuan lokasi dan diikuti oleh pengurusan izin pengabdian. Ketika izin dari pihak berwenang sudah didapatkan maka dilakukan pengambilan data lapangan. Nilai intrusi merupakan salah satu data lapangan yang diambil dalam kegiatan ini (Gambar 4).

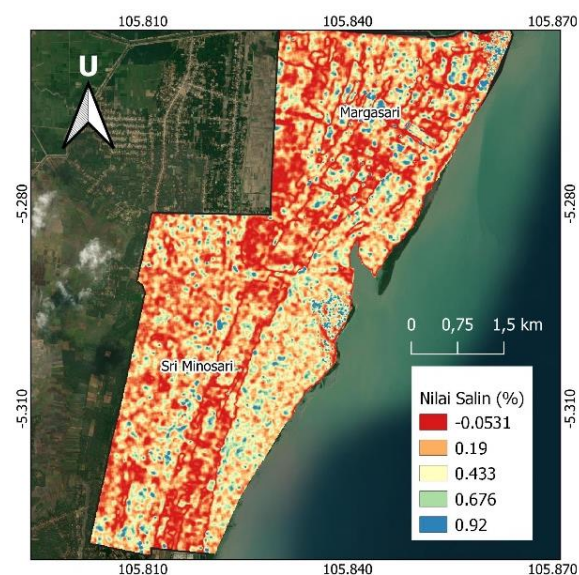
Gambar 6. Peta distribusi nilai intrusi air laut di Desa Sriminosari dan Margasari, Labuhan Meringgai, Lampung Timur

Dari tahapan pengambilan sampel nilai intrusi dan pengolahan data sentinel-1 didapatkan hasil berupa peta distribusi nilai intrusi air laut di Desa Sriminosari dan Margasari berdasarkan nilai salin (%) (Gambar 6). Berdasarkan peta tersebut dapat diketahui bahwa kedua desa tersebut memiliki nilai salin (%) dengan rentang antara $-0,531 - 0,92$. Mengacu pada (Tabel 1) terdapat fenomena intrusi air laut yang terjadi di kedua desa tersebut dengan tingkatan sedikit parah, cukup parah, dan sangat parah. Pada area dekat dengan garis pantai nilai salin cenderung lebih tinggi, terutama di sekitar wilayah mangrove dan tambak. Namun intrusi akan sedikit berkurang ketika menjauhi garis pantai.

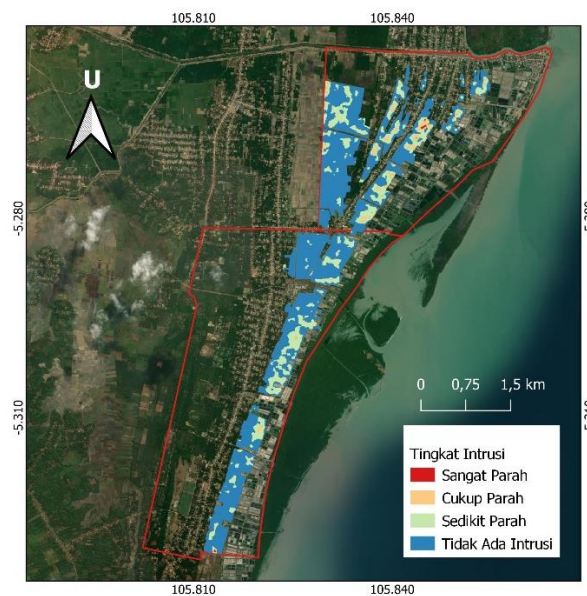
Gambar 7. Peta tingkatan intrusi air laut pada lahan sawah di Desa Sriminosari dan Margasari, Labuhan Meringgai, Lampung Timur

Pada lahan sawah, klasifikasi tingkatan intrusi air laut seperti pada (Gambar 7). Secara visual dapat diketahui bahwa sawah yang dekat dengan tambak cenderung memiliki tingkat intrusi air laut yang lebih tinggi. Dari total luas keseluruhan lahan sawahnya, 179 ha sawah di Desa Sriminosari tidak tercemar oleh intrusi, 46 ha sedikit parah, dan 1 ha dengan tingkatan cukup parah. Sedangkan pada Desa Margasari 180 ha sawahnya tidak tercemar intrusi air laut, 62 ha dengan tingkatan sedikit parah, dan 9 ha dengan tingkatan cukup parah.

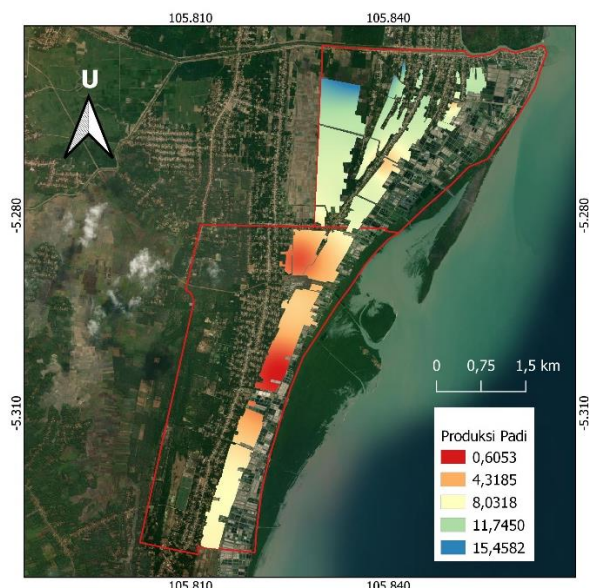
Gambar 8. Distribusi produksi padi pada lahan sawah di Desa Sriminosari dan Margasari, Labuhan Maringgai, Lampung Timur

Hasil dari pemetaan produktivitas lahan sawah dapat dilihat pada (Gambar 8). Tingkat produktivitas lahan sawah pada peta tersebut mengacu pada jumlah panen padi per $\frac{1}{4}$ ha. Secara visual lokasi sawah yang berdekatan dengan tambak akan sedikit menurun tingkat produksinya. Kemudian, jika dilihat pada peta (Gambar 8) produktivitas lahan sawah di Desa Margasari jauh

lebih tinggi dibandingkan dengan sawah di Desa Sriminosari. Selain intrusi, irigasi juga sangat berpengaruh terhadap produktivitas sawah. Seluruh sawah di Desa Margasari merupakan sawah irigasi sedangkan sebagian besar sawah di Desa Sriminosari merupakan sawah tadah hujan. Sehingga lahan sawah di Desa Margasari dapat ditanami padi di sepanjang tahun. Namun lahan sawah di Desa Margasari lebih berpotensi tercemar oleh intrusi air laut akibat adanya pasang air laut yang masuk ke dalam lahan sawah melalui irigasi.
