IDENTIFIKASI TITIK LONGSOR DAN SOSIALISASI MITIGASI BENCANA LONGSOR DI KELURAHAN SUMBER AGUNG, KECAMATAN KEMILING, KOTA BANDAR LAMPUNG

Sandi Erfani^{1*}, Nandi Haerudin¹, Ilham Dani¹, Aminudin Syah², Restu Ningsih¹, Hayu Nurfaidah¹

¹Jurusan Teknik Geofisika Universitas Lampung, Bandar Lampung

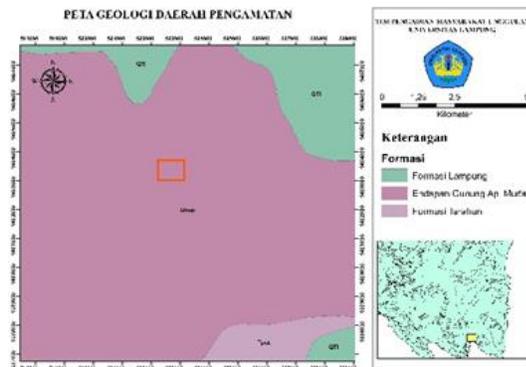
Gambar 1. Peta geologi regional Kelurahan Sumber Agung

Berdasarkan peta geologi regional lembar Tanjung Karang (Mangga dkk, 1993) menunjukkan bahwa Kelurahan Sumber Agung berada di formasi Endapan Gunung Api Muda (Qhvp) yang terdiri dari batuan breksi, tifa andesit, dan basal seperti terlihat pada Gambar 1.

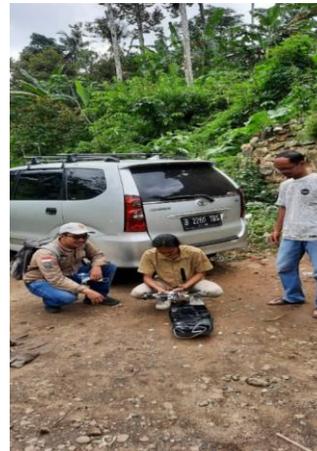
Gambar 3. Kegiatan Pemetaan Titik Potensi Longsor dengan Foto Udara

Pemetaan ini dilakukan di lingkungan RT VIII dengan menggunakan foto udara (*drone*). Peta foto udara yang diambil dengan wahana drone tipe DJI Mavic Pro, dengan rincian tinggi terbang

100m, sebanyak 9 jalur terbang untuk memetakan area seluas 2Ha. Lama waktu terbang 5 menit 30 detik untuk mengambil foto dengan frontlap dan sidelap 70%. Dihasilkan peta foto udara dengan sistem koordinat geografi datum WGS 1984. Atau koordinat dalam derajat desimal.

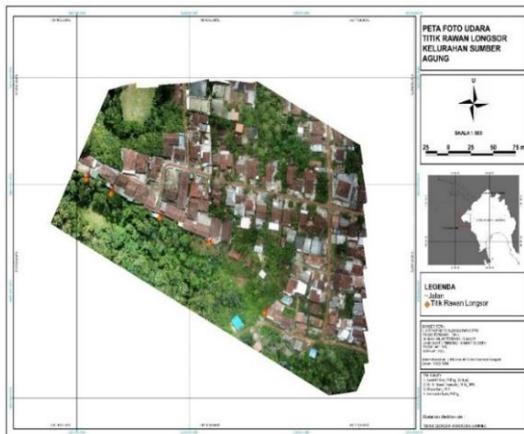
Gambar 4. Peta Foto Udara Titik Rawan Longsor

Pada peta yang ditunjukkan pada Gambar 4 terlihat bahwa pada daerah penelitian terdapat lima titik yang berpotensi longsor. Selain itu, tutupan lahan pada peta tersebut sebagian besar merupakan pemukiman padat di utara sampai ke tenggara. Titik rawan longsor di simbolkan dengan titik berwarna oranye, sebenarnya pada titik 1 sudah terjadi longsor, hal ini karena ada perbedaan ketinggian permukaan tanah yang cukup

signifikan. Selanjutnya pada titik 2-5 merupakan titik rawan tetapi belum atau tidak terjadi longsor. Tetapi memiliki ciri-ciri kenampakan yang mirip, dimana lahan terbangun ada diatas lahan yang masih berupa vegetasi tetapi ada perbedaan yang cukup tinggi dalam ketinggian permukaannya dan kelerengannya yang sangat curam. Belum lagi, tidak ada penahan agar tanah tidak terjadi deformasi.

Dari hasil pemetaan foto udara yang dilakukan didapatkan 5 titik area yang berpotensi longsor di Kelurahan Sumber Agung. Mayoritas masyarakat masih belum mengetahui mengenai bahasa longsor serta upaya mitigasi yang perlu dilakukan. Kegiatan pemetaan pada titik area yang berpotensi longsor ini cukup membantu dan bermanfaat terhadap masyarakat sekitar. Masyarakat pun setidaknya sedikit lebih mengetahui mengenai bahaya longsor dan tindakan mitigasi yang dapat dilakukan untuk menghindari dan mengurangi dampak yang ditimbulkan dari bencana longsor sendiri.
