PEMBERDAYAAN PETANI PEMAKAI AIR DESA SUMBEREJO DALAM OPERASI DAN PEMELIHARAAN JARINGAN IRIGASI

Dyah Indriana Kusumastuti*, Dwi Jokowinarno, Endro Prasetyo Wahono, Vera Agustriana Noorhidana

Jurusan Teknik Sipil Universitas Lampung, Bandar Lampung
Jl. Prof. Sumantri Brojonegoro No.1 Bandar Lampung 35145
Penulis Korespondensi : kusumast@gmail.com

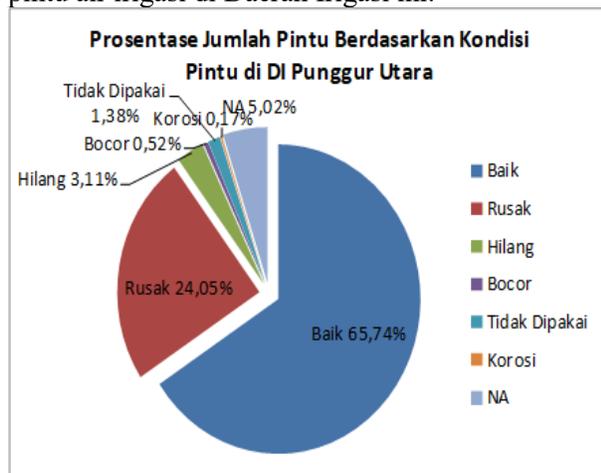
Gambar 1. Prosentase jumlah pintu berdasarkan kondisi pintu di DI Punggur Utara

Tujuan dari studi Identifikasi Pintu Air adalah untuk mengetahui kondisi pintu, apakah kondisinya baik, rusak, hilang, bocor, tidak dipakai ataukah terkorosi. Dari identifikasi di lapangan, jumlah pintu yang bekerja baik 380 buah, dalam kondisi rusak 139 buah, hilang 18 buah, bocor 3 buah, tidak dipakai 8 buah dan terkena korosi 1 buah. Hasil identifikasi kondisi pintu air di DI Punggur Utara, yang disajikan dalam bentuk prosentase jumlah pintu, disajikan pada Gambar 1. Dari identifikasi pintu air, jumlah pintu yang bocor tampaknya tidak signifikan. Akan tetapi pada saat dilakukan kalibrasi pintu, didapatkan jumlah pintu yang bocor lebih dari yang teridentifikasi. Kebocoran sering ditemukan pada bagian bawah pintu yang dibobok sehingga air terus mengalir

walaupun pintu tertutup rapat. Sementara pintu air yang rusak ada yang disebabkan pintu bagian bawah digergaji agar air tetap dapat mengalir di saluran walaupun seharusnya pintu air tertutup rapat. Dari hasil studi tentang identifikasi dan kalibrasi pintu air tersebut (Kusumastuti dan Jokowinarno, 2018; Jokowinarno dan Kusumastuti, 2018) ditemukan bahwa kebocoran yang diakibatkan oleh diboboknya dasar saluran irigasi juga didapati di BPU 15.

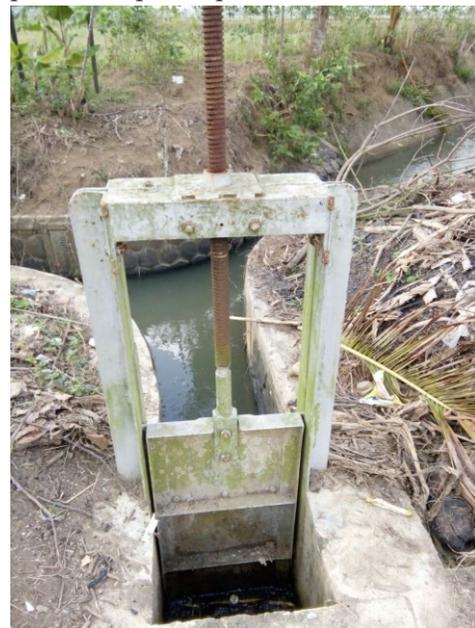
BPU 15 merupakan bagian dari Daerah Irigasi Punggur Utara. Beberapa kondisi saluran maupun pintu air disajikan pada Gambar 2, 3 dan 4. Gambar 2 menunjukkan salah satu pintu air yang dibobok bagian bawahnya. Gambar 3 menunjukkan kondisi lining saluran yang sudah ditumbuhi rerumputan. Hal ini menyebabkan kecepatan aliran di saluran berkurang, mengakibatkan pengendapan sedimen dan tertundanya air sampai ke saluran di hilirnya. Gambar 4 menunjukkan kondisi saluran yang kotor disebabkan pembuangan sampah oleh warga ke saluran irigasi dan mengakibatkan penumpukan sampah di pintu saluran.

Gambar 2. Kondisi pintu air irigasi yang bocor

Perbaikan saluran di bawah pintu irigasi yang sebelumnya dibobok, agar pintu air dapat ditutup rapat telah dilaksanakan. Ketika pintu air bekerja sebagaimana seharusnya, maka pengaturan pembagian air dapat dilaksanakan berdasar azas keadilan. Tidak ada petak sawah petani yang mendapatkan air secara terus-menerus, padahal seharusnya giliran sawah petani lain yang mendapatkannya.

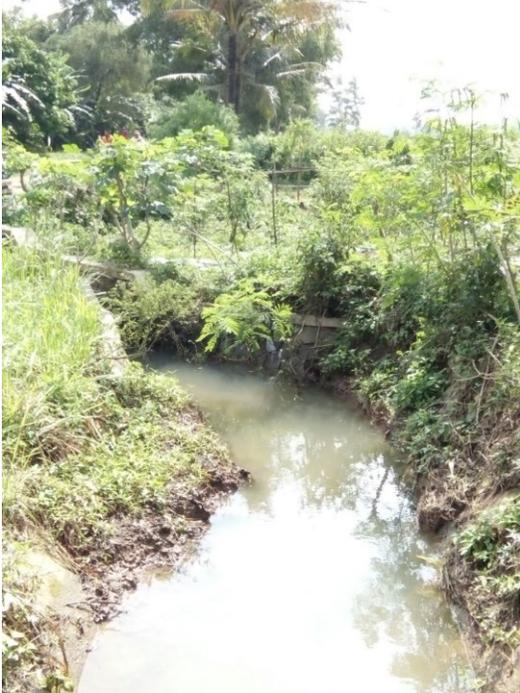
Gambar 3. Lining saluran tidak terawat

Perawatan lining saluran dengan menambal lining beton yang berlubang maupun menanam rumput secara merata pada bagian dinding saluran yang tidak berlining beton juga telah dilakukan. Jika lining saluran beton berlubang, maka potensi untuk kehilangan air akibat seepage besar. Dan jika dinding saluran belum berlining beton, maka harus ditumbuhi rumput secara merata. Jika ada bagian dinding saluran yang terbuka tanpa penutup rumput, maka rawan terjadi longsor. Hal ini bisa menyebabkan sedimentasi saluran dan aliran mengalir dengan lambat.

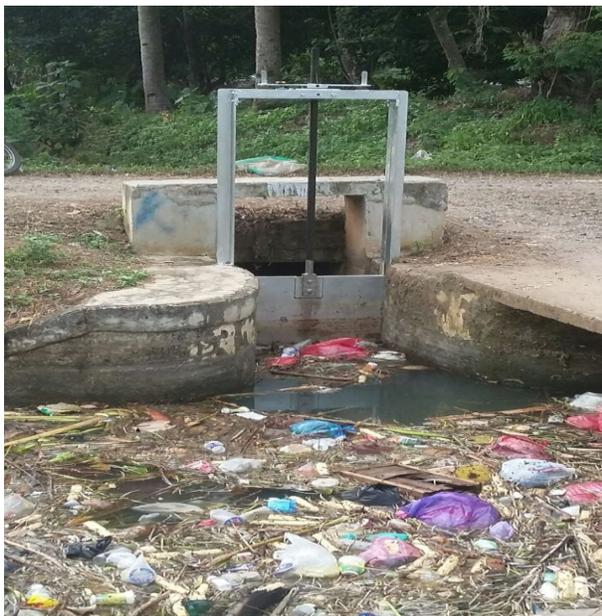
Gambar 4. Sampah di saluran irigasi

Sampah-sampah yang berada di saluran irigasi maupun sampah yang menumpuk di depan pintu air irigasi juga sudah dibersihkan. Sampah-sampah ini ada yang berasal dari warga di sekitar maupun hulu saluran yang membuang sampah ke saluran. Ketika saluran dipenuhi oleh sampah, maka kecepatan aliran melambat. Hal ini mengganggu dalam penyaluran air ke saluran-saluran di hilirnya.

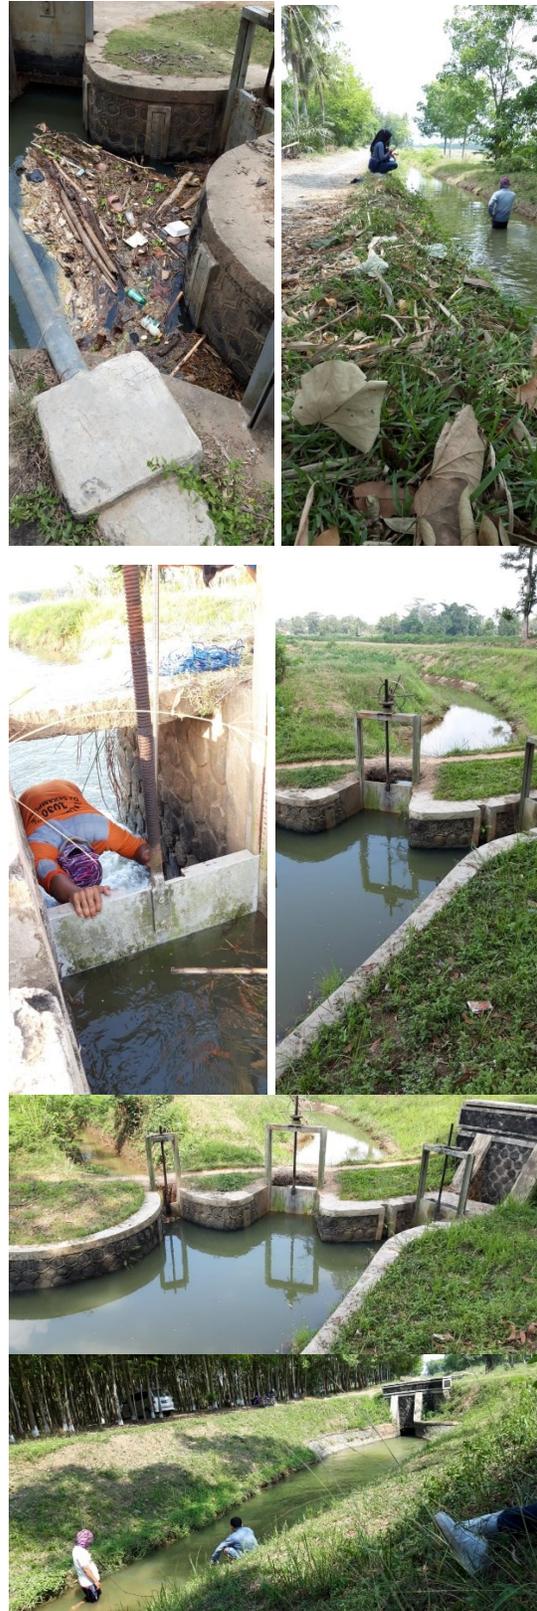
Gambar kegiatan maupun hasil kegiatan perbaikan, pemeliharaan dan perawatan jaringan irigasi disajikan pada Gambar 6.

Gambar 6. Hasil kegiatan perbaikan, pemeliharaan dan perawatan jaringan irigasi
